MEMORIAL DE CÁLCULO PROJETO BÁSICO

(CONTENÇÃO DO TRECHO EXTERNO DO CONDOMÍNIO BOSQUE IMPERIAL, SÃO MARCOS,
SALVADOR/BA)

Título: Memorial de Cálculo – CONTENÇÃO DO TRECHO EXTERNO DO CONDOMÍNIO BOSQUE IMPERIAL

Código: MD-002-001-026-R00

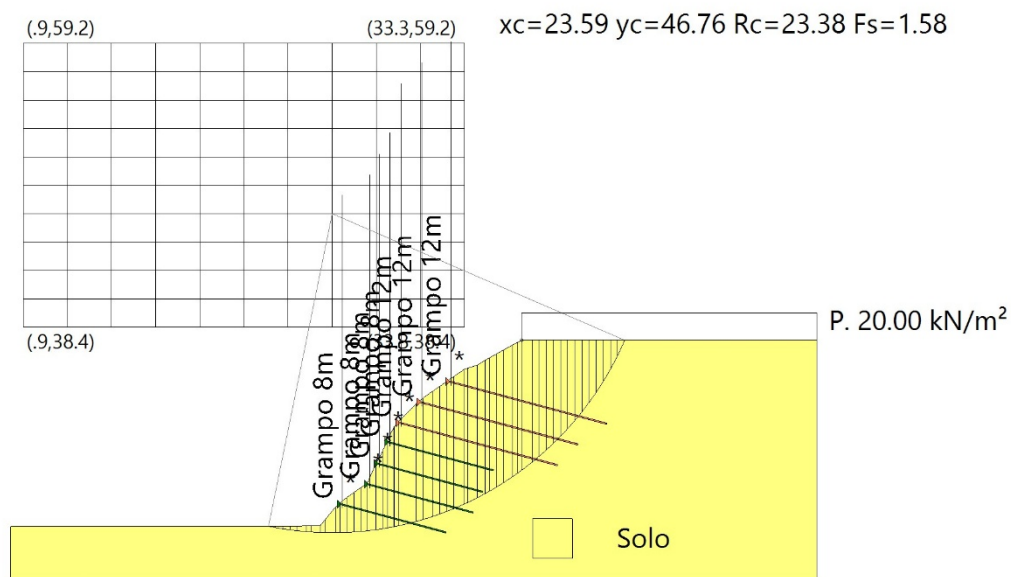
Figura 04 – Seção 0 + 2,5 com reforço – Fator de segurança 1,58

Os resultados anteriormente indicam que a estabilidade interna do talude está garantida. A estabilidade externa foi simulada e extrapolou a unidade com fator de segurança, dentro do preconizado pelas normas vigentes com a implantação dos grampos.
